Kirvesvuoren tuulivoimahankkeen sähkönsiirtoreittien luontotyypiselvitys 2022

Tilaaaja: Energiequelle Oy

18.2.2023,
päivitetty 5.7.2024

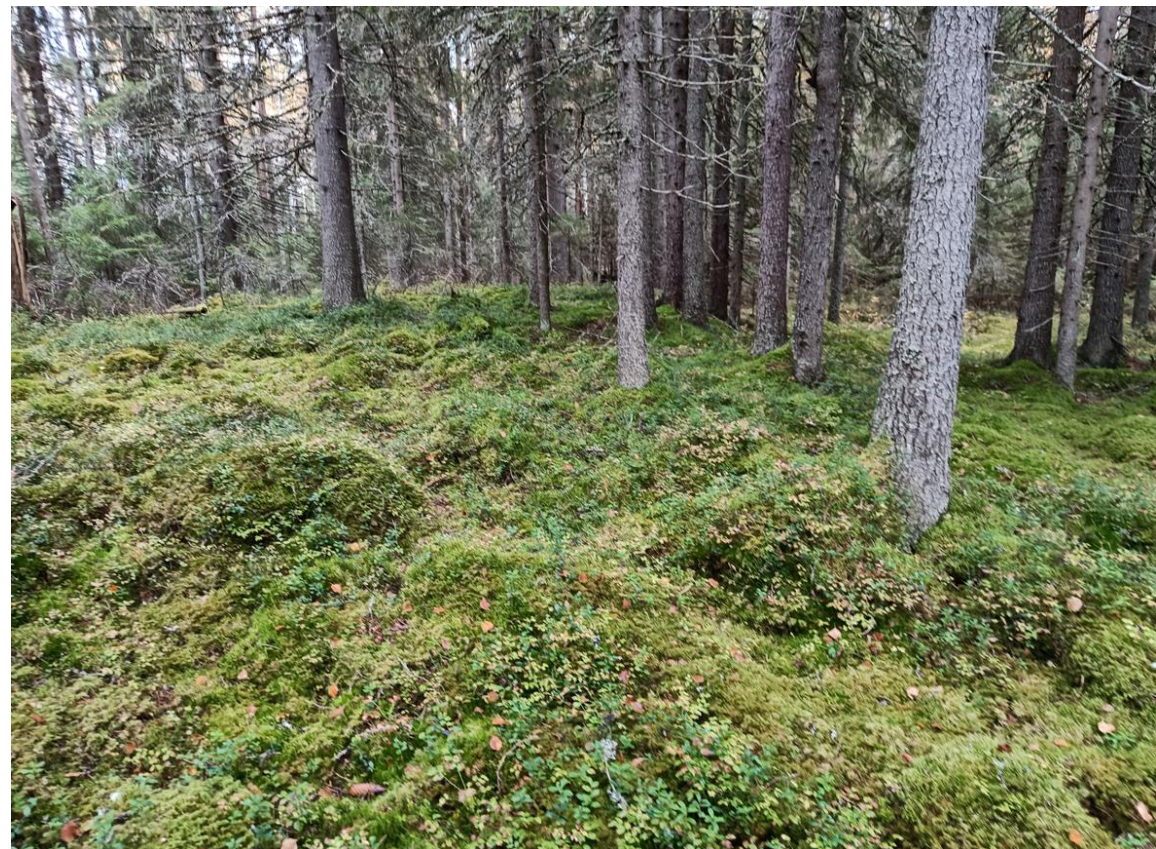
Kohteet 1 ja 2 – Pölkinsuon eteläpuoli

- Varttunutta MT-tyyppin metsää, joka on ojitettua talousmetsää
 - ✓ Yksittäisiä järeitä mäntyjä, haapoja ja hieskoivuja
 - ✓ Puusto ei luonnontilainen, kantoja vanhojen harvennusten jäljiltä.
 - ✓ Lahopuuston määrä vähäinen

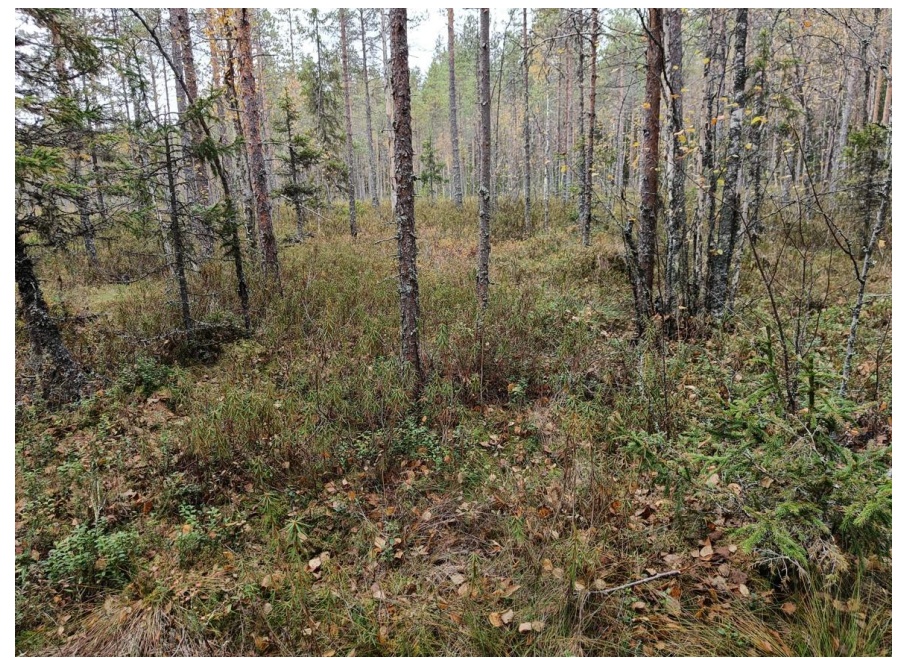
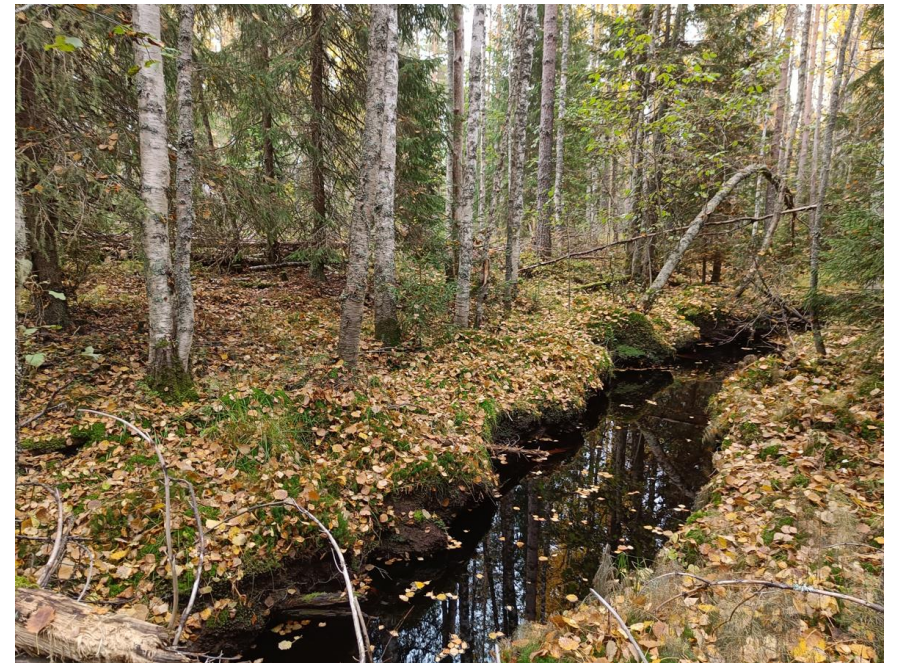
Kohde 3 –Paskojoki ja räme

- Paskojoen länsipuolella isovaripuräme, osittain ojitetun avosualueen räme
 - ✓ Ominaispiirteitä hyvin vähän jäljellä
 - ✓ Mäntyjä ja varvuista etenkin kanervaa runsaasti
- Paskojoki: luonnontilainen tai sen kaltainen uoma.
- Joen/puron ympäristö molemmin puolin uomaa melko avointa ja hoidettua tuoreen kankaan talousmetsää

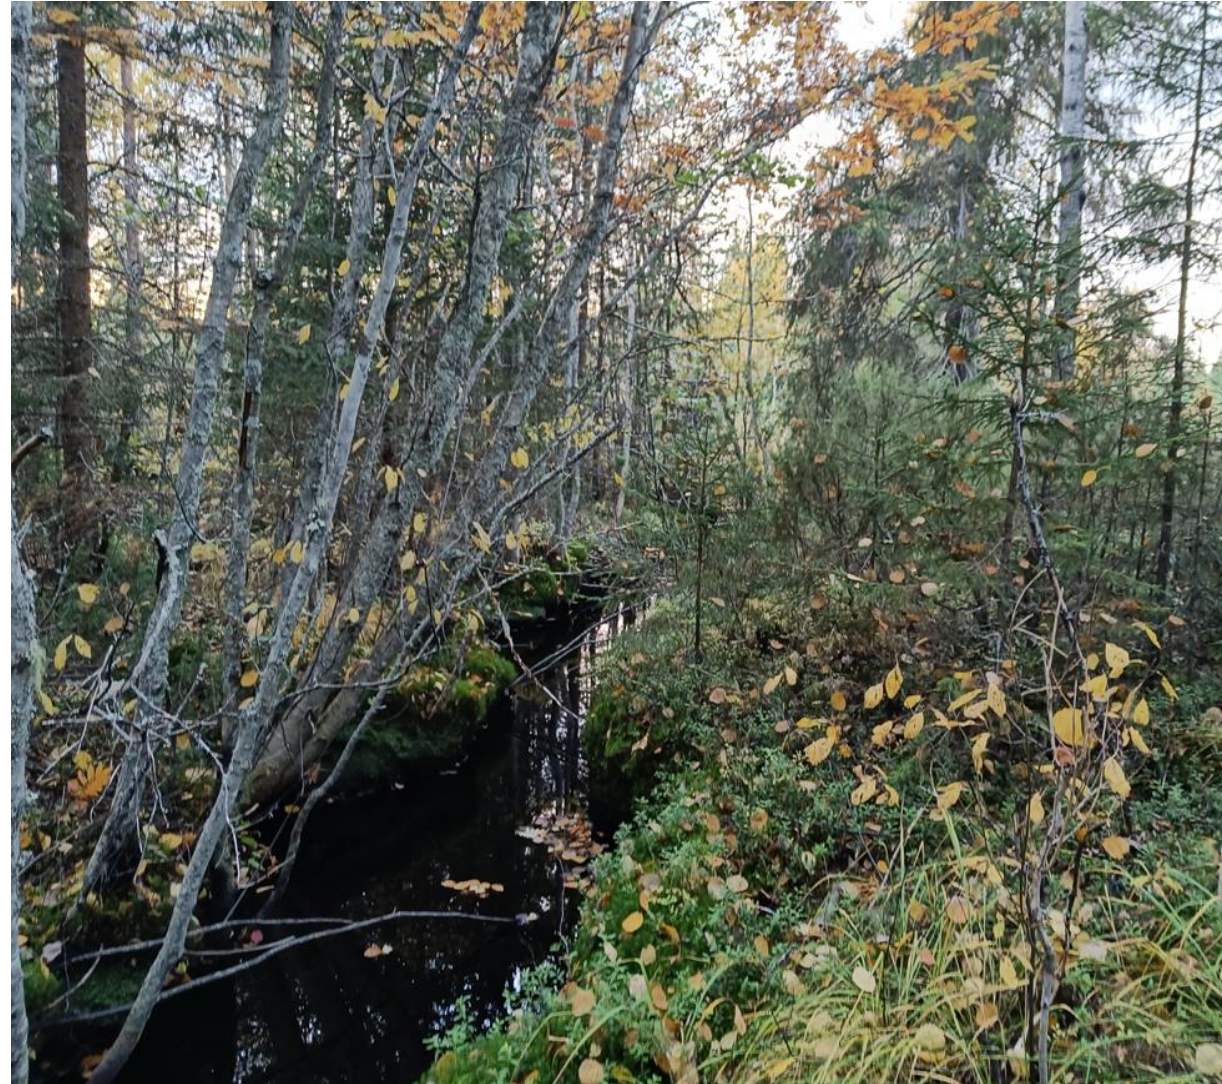
Kohde 4 –Poikkijoki

- Luonnontilainen uoma, jonka reunoilla talousmetsää
- Paikoin järeitä haapoja
- Ei lahoppuuta
- Puusto pääsääntöisesti taimikkoa

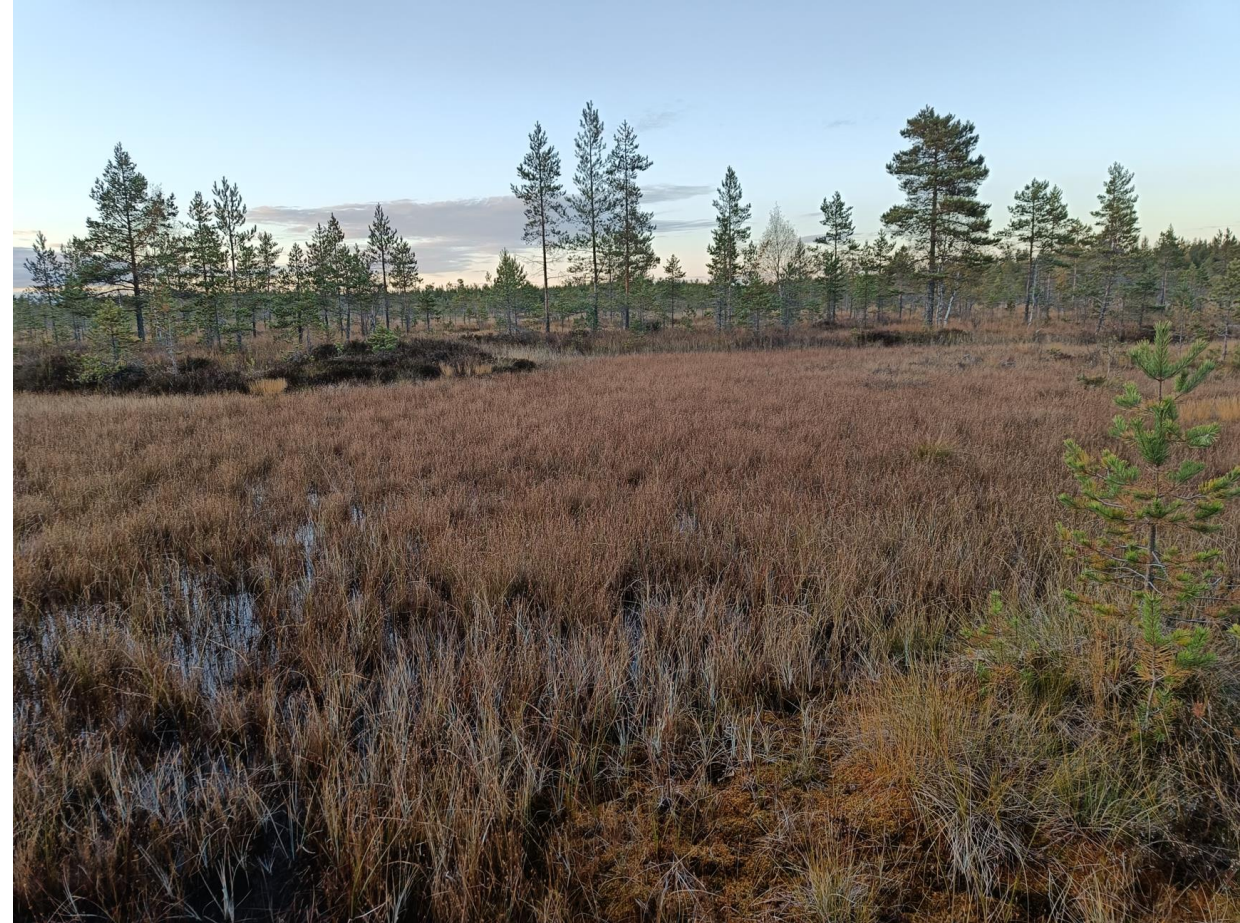
Kohde 5 – Portinneva

- Keidasrämettä, kermeillä kitukasvuista mäntyä
- Välipinnat kuljunevaa
- Ympäröivät alueet ojitettu, sisältää ojikkoja/muuttumaa

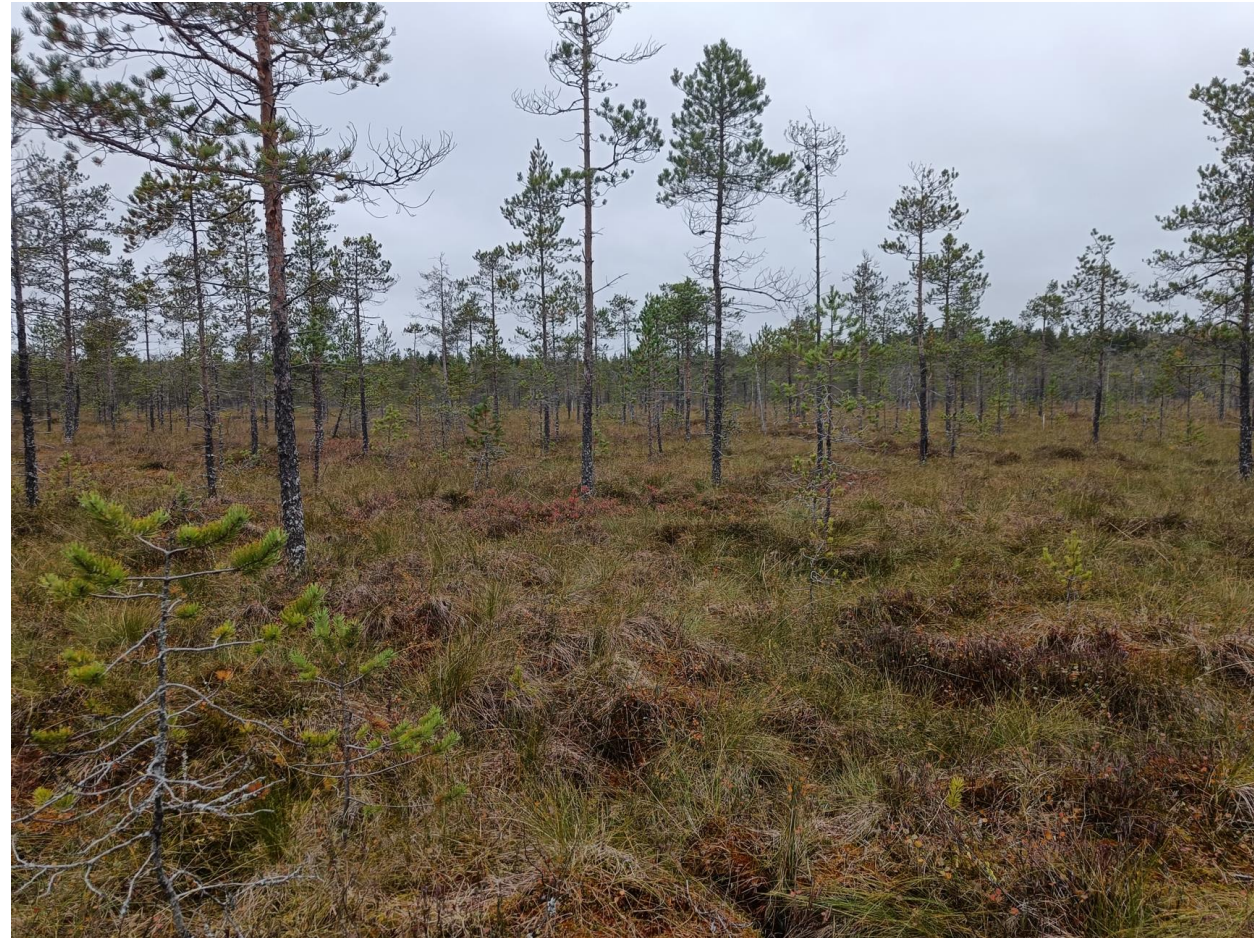
Kohde 6 – Piilisuo

- Lyhytkorsirämettä
- Kosteus lisääntyy pohjoista kohti
- Mäntypuuston määrä vähenee ja lyhytkortisten lajien määrä kasvaa, puustossa hieskoivu runsastuu.

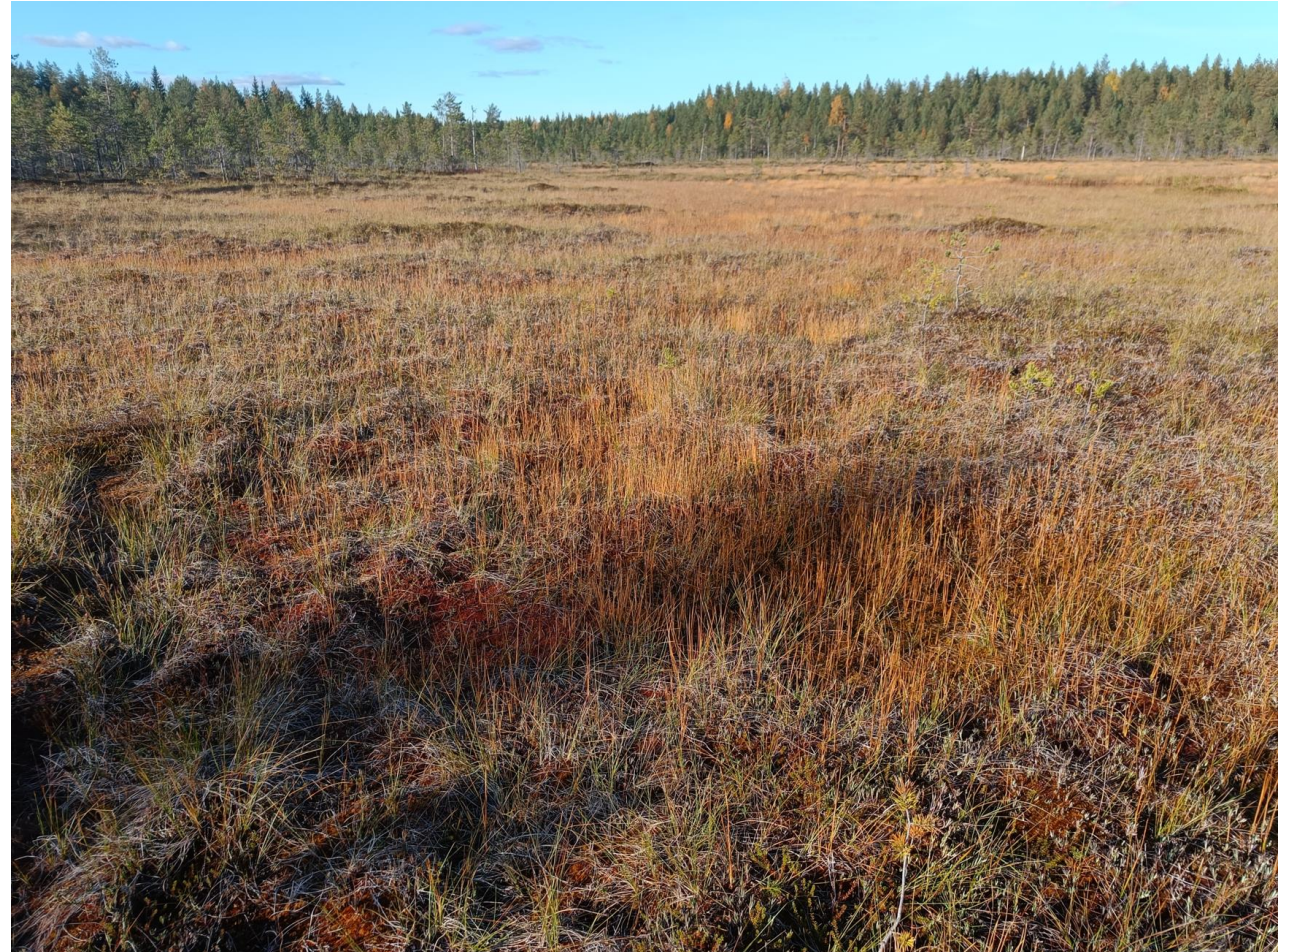
Kohde 7 – Löytölamminneva

- Reunoiltaan ojitettu neva, josta kohderajaukseen otettu mukaan vain eteläisin osa
 - ✓ koko nevan pinta-ala noin 1,9 ha
- Kohteen rajauksessa mukana varttunutta metsää lähempänä suunniteltua voimajohtokäytävää

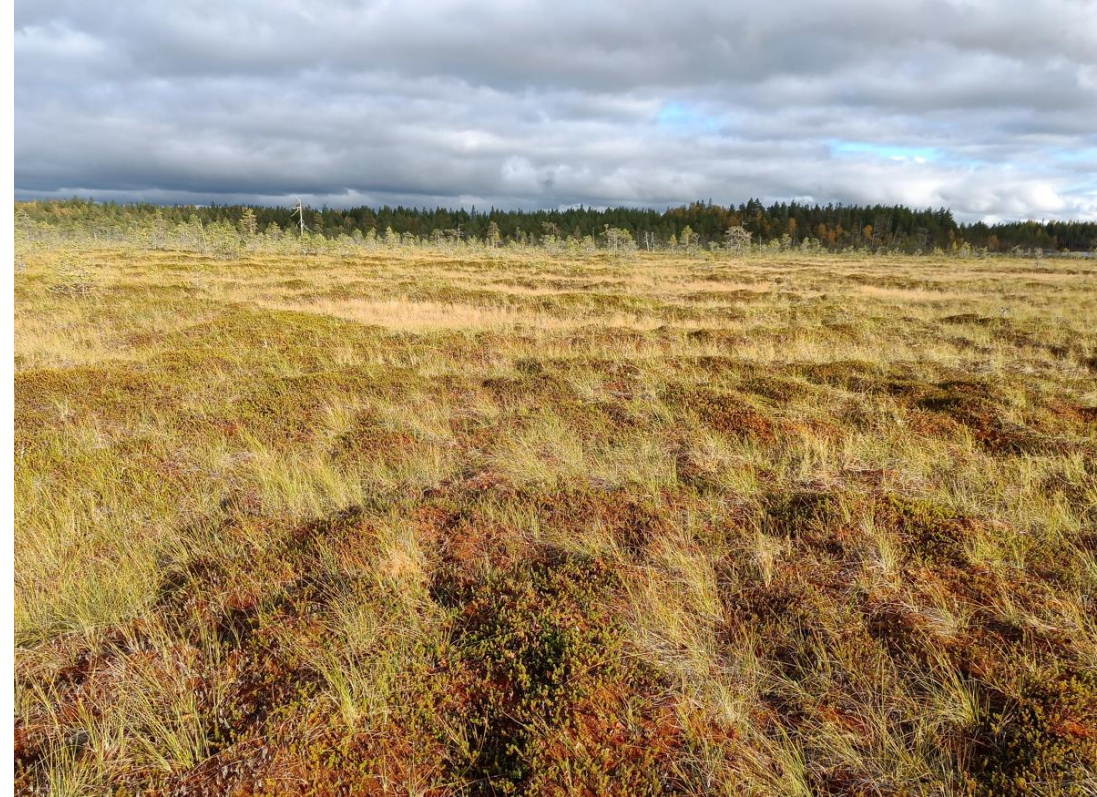
Kohde 8 – Rahkaneva

- Oligotrofinen (minerotrofinen) rahkainen lyhytkorsineva
- Nevakasvillisuus lisääntyy keskustaa kohti
- Keskeltä lyhytkorsikalvakkanevaa.
- Reunoilta ojitettu, kohtalaisen luonnontilainen.

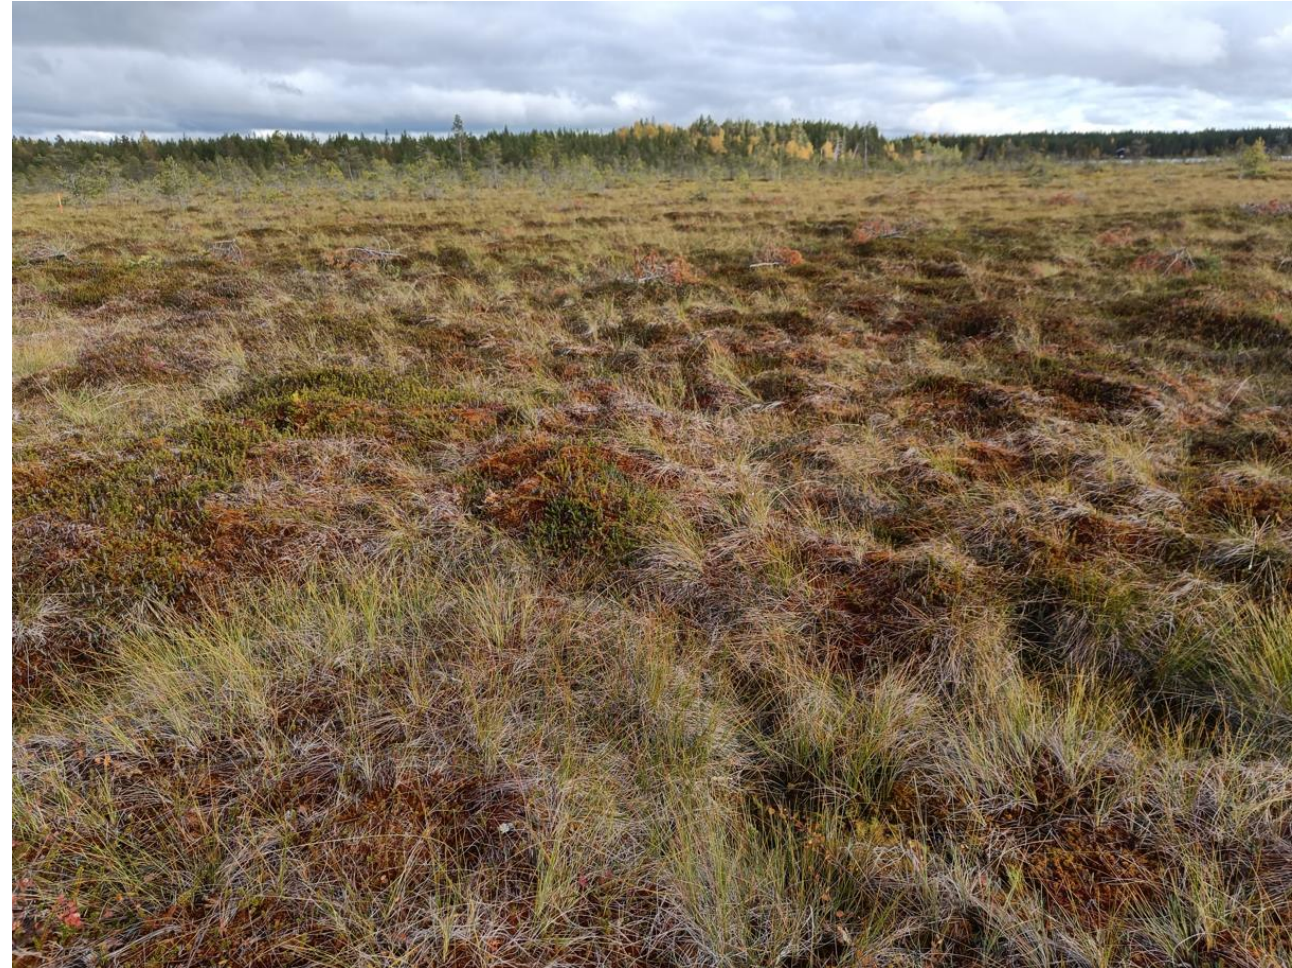
Kohde 9 – Valkeisenneva

- Minerotrofinen lyhytkorsineva, rahkoittunut
- Ympärillä ojituksia, joilla kuivattava vaikutus

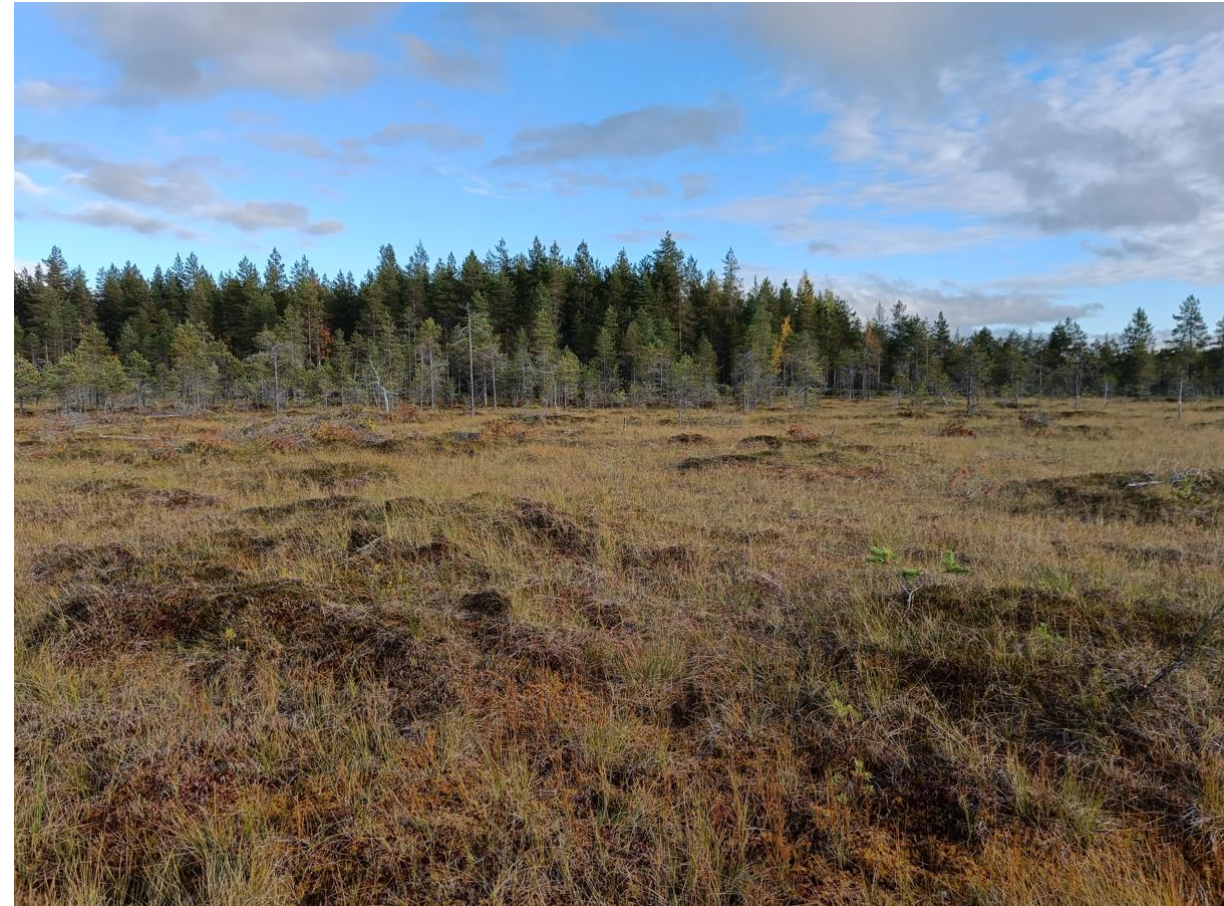
Kohde 10 – Villenkangas

- Oligotrofinen kalvakkaneva
- Reunoilta lyhytkorsirämettä
- Nevaisuus lisääntyy koko suomuodostuman keskustaa kohti, kosteus lisääntyy pohjoista kohti
- Lounaiskulmassa ojituksia, ruskorahkasammalmättäät viittaavat karuuntumiseen; edustavuus kuitenkin hyvä
- Kohde rajautuu Natura-alueeseen

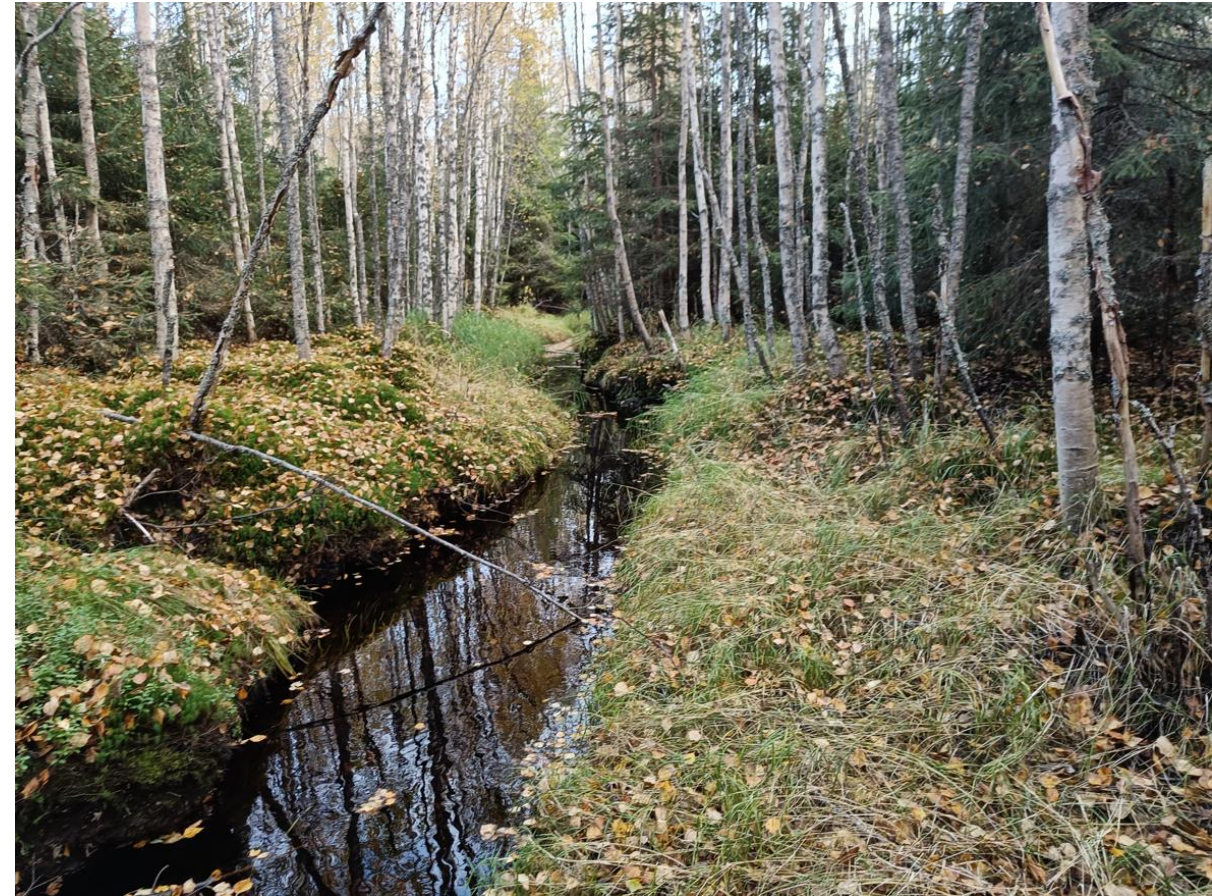
Kohde 11 – Kortepuro

- Luonnontilaisen kaltainen purouoma, jota ympäröi sekä pohjois- että eteläpuolella kuusivaltainen sekametsä
- Ei eri-ikäisrakenteisuutta, eikä paljoa lahoppuuta.
 - ✓ Paikoin järeitä mäntyjä, haapoja ja hieskoivuja
 - ✓ Puusto ei täysin luonnontilainen, kantoja vanhojen harvennusten jäljiltä

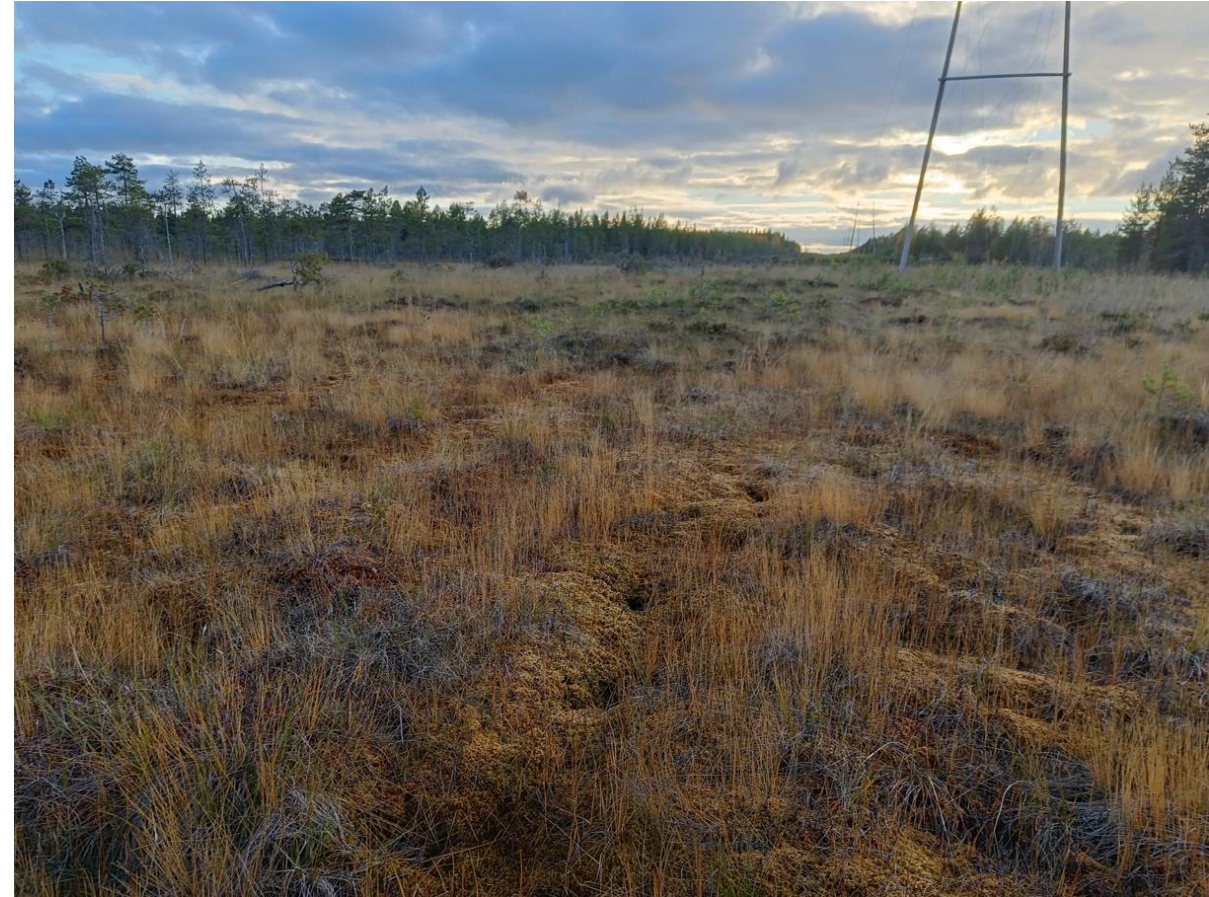
Kohde 12 – Piuharjunnevan pohjoisosa

- Lyhytkorsineva
- Etelä-, itä- ja pohjoispuolella ojituksia
- Ominaispiirteet säilyneet ympäristön ojituksista huolimatta
